# Piano Generale del Traffico Urbano Comune di Bovisio Masciago (MB)

## PGTU – Relazione di Piano – Rev.06 Febbraio 2026

| Nome progetto | Redazione del Piano Urbano della Mobilità Sostenibile, aggiornamento del Piano Generale del Traffico Urbano e procedura di VAS del Comune di Bovisio Masciago | |

| Documento | Piano Generale del Traffico Urbano del Comune di Bovisio Masciago – Relazione di Piano |

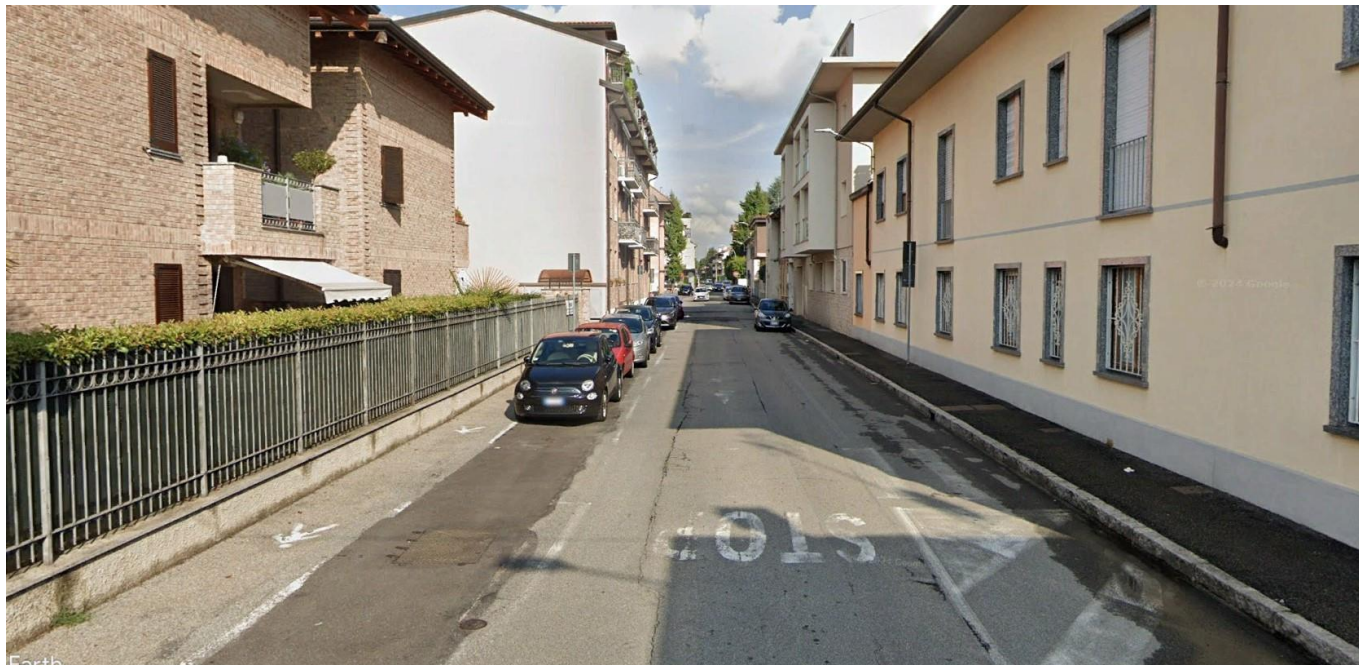
*Figura 2: Vicinanza degli stalli di sosta all'attraversamento pedonale e segnaletica orizzontale usurata in Via Alfieri in corrispondenza di via Manzoni*

L'intersezione tra via Alfieri e via Manzoni è caratterizzata da entrambe le criticità elencate. Queste sono accentuate dall'assenza di marciapiedi materializzati su tutti i bracci dell'incrocio, ad eccezione del lato destro del ramo dell'intersezione mostrato in *Figura 2*. L'intervento su tale intersezione è già stato previsto dal PGTU precedente a causa dell'elevata incidentalità che lo caratterizza.

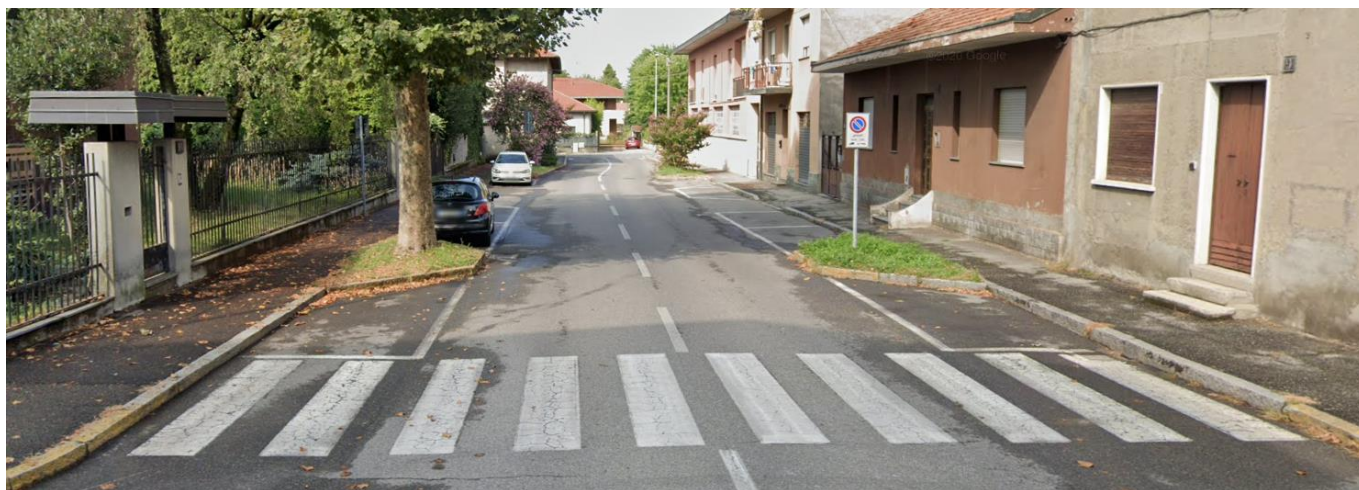
*Figura 3: Stalli di sosta a ridosso di uno degli attraversamenti di via Tolmino all'intersezione con via Venezia*

Lo stallone di sosta sul braccio di via Tolmino ad ovest dell'intersezione con via Venezia in direzione di via Tonale risulta trovarsi a ridosso dell'attraversamento pedonale, compromettendone la visibilità (*Figura 3*). Si propone, quindi, l'eliminazione di tale stallone e di aumentare la superficie del marciapiede con lo spazio ricavato.

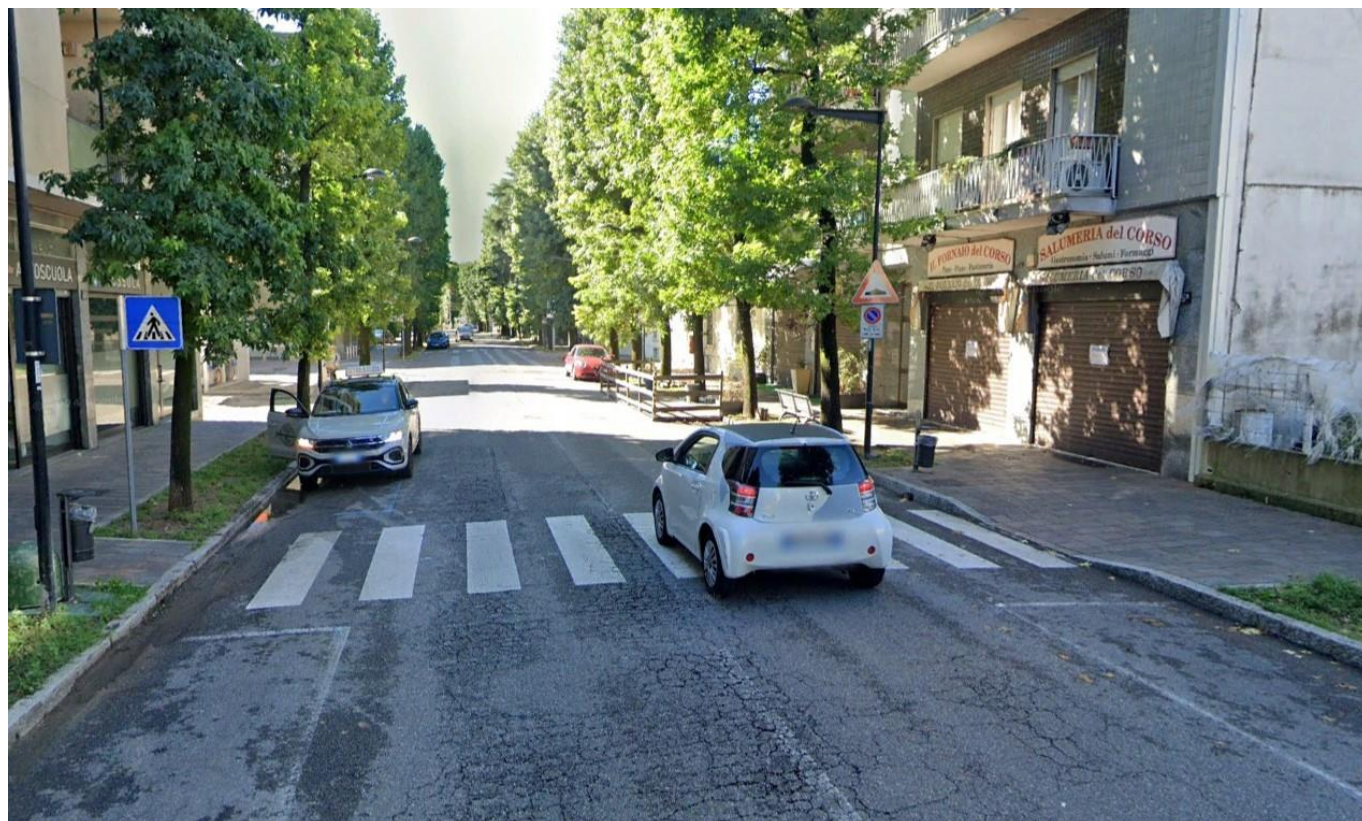
L'attraversamento pedonale situato in corso Milano, tra il distributore di carburante e via G. Mazzini, presenta una significativa criticità legata alla presenza di stalli di sosta immediatamente adiacenti alle strisce pedonali. Come

*Figura 4: Stalli di sosta ravvicinati ad un attraversamento pedonale di corso Milano*

Queste situazioni rendono necessario un intervento di eliminazione o riorganizzazione della sosta (e conseguentemente degli spazi in generale), soprattutto nei pressi degli attraversamenti, e l'adeguamento della segnaletica orizzontale alle normative vigenti. Tali azioni possono essere integrate da misure di moderazione della velocità, come l'inserimento di attraversamenti pedonali rialzati regolarmente segnalati.

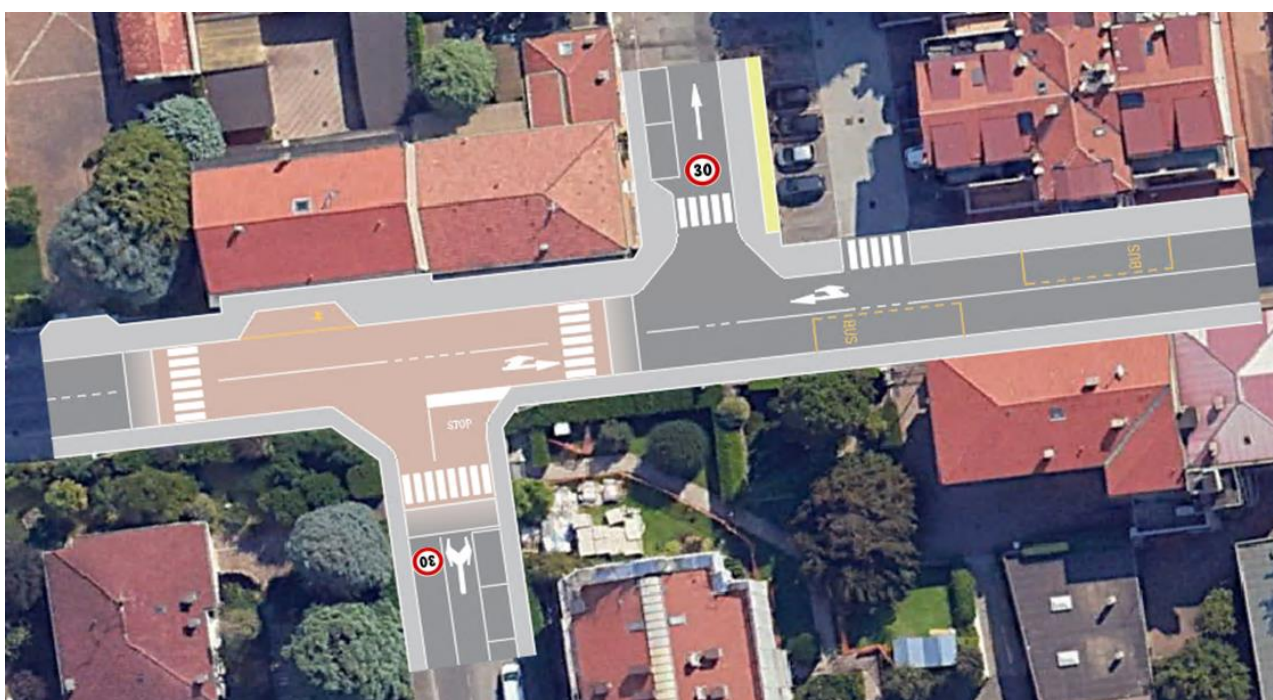
*Figura 8: Piattaforma rialzata su via Comasinella all'intersezione con via Pizzi*

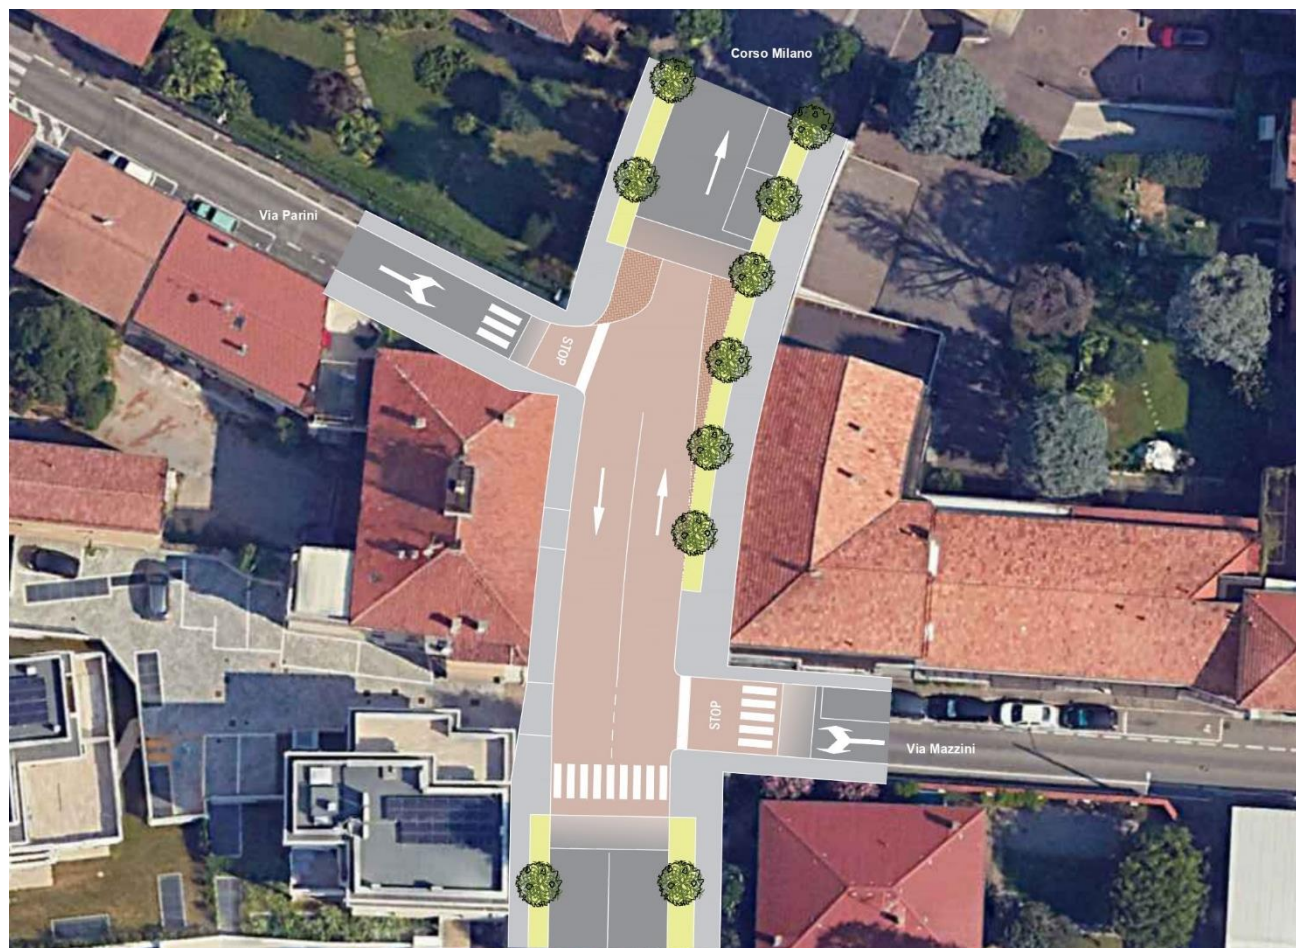
La piattaforma rialzata su corso Milano, tra l'intersezione con via Mazzini e via Parini (*Figura 9*), è finalizzata a contenere la velocità dei veicoli in ingresso verso la Zona a Traffico Limitato prevista, migliorando al contempo la sicurezza e la fruibilità pedonale dell'area.

*Figura 9: Piattaforma rialzata di corso Milano tra Via Mazzini e via Parini*

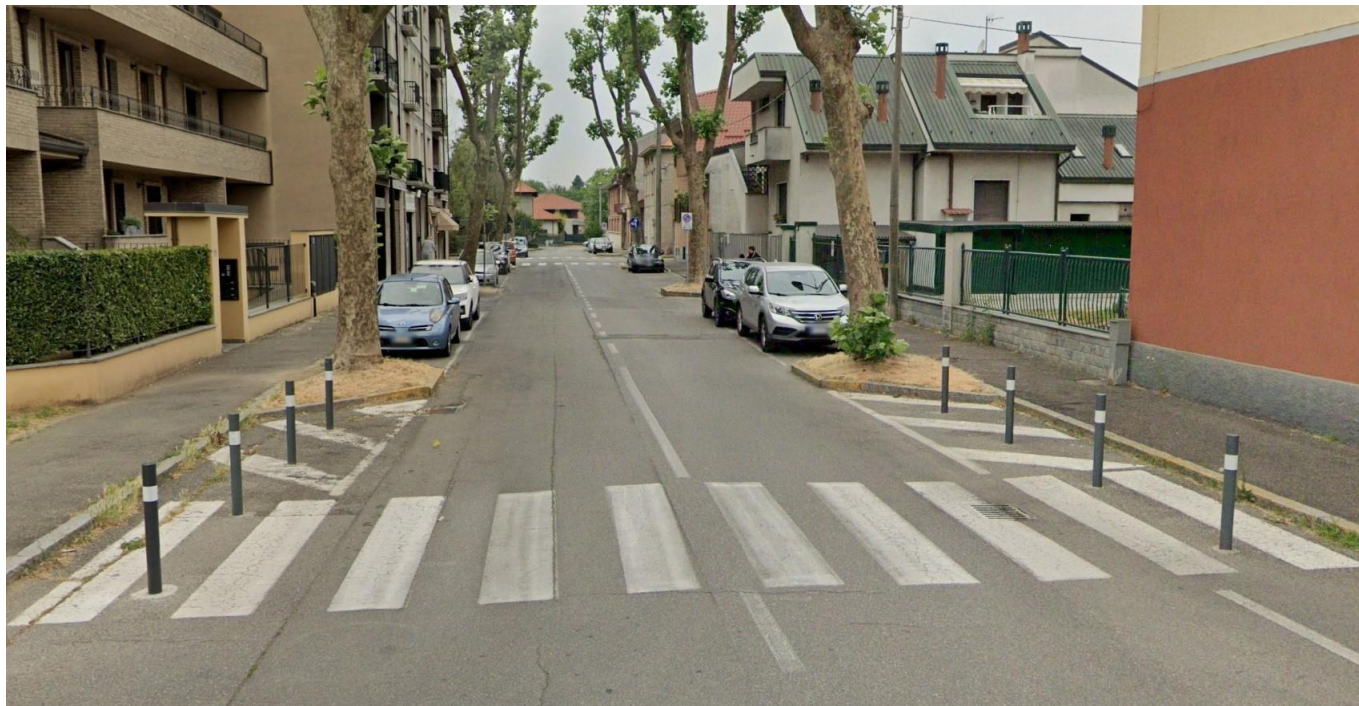
*Figura 10: Assenza di rampa di raccordo tra il marciapiede e la sede stradale in via Tolmino in corrispondenza di via Tonale*

Per garantire l'accesso sicuro e inclusivo agli attraversamenti pedonali, è necessario che tutti i raccordi tra marciapiede e carreggiata siano dotati di rampe conformi alla normativa vigente (D.P.R. 503/1996). Tali rampe permettono il passaggio agevole a persone con mobilità ridotta, utenti in carrozzina o con passeggini. In corrispondenza delle criticità rilevate, si propone quindi la realizzazione o il rifacimento dei raccordi mancanti o non idonei, assicurando una pendenza adeguata, superficie antiscivolo e assenza di ostacoli. Gli interventi contribuiscono a rendere i percorsi pedonali pienamente accessibili e sicuri per tutti gli utenti.

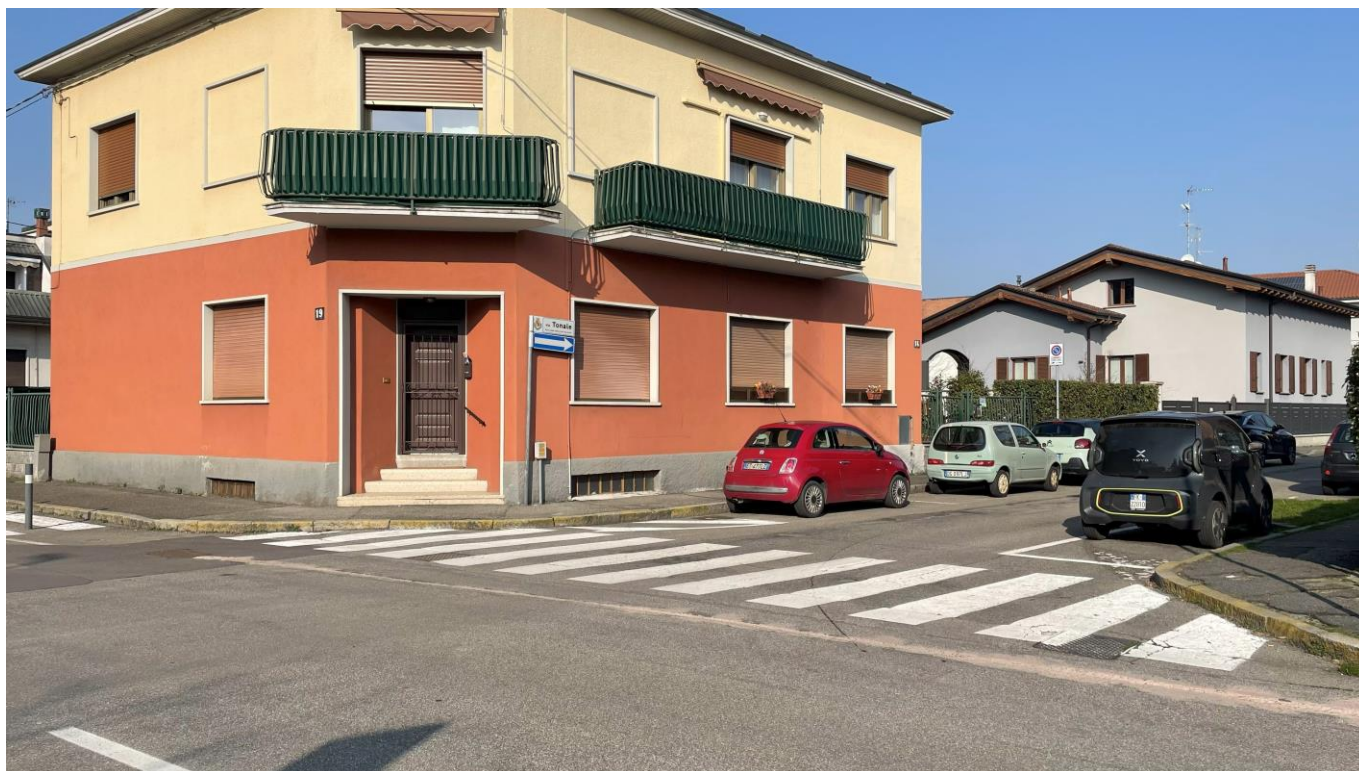
*Figura 11: Assenza di rampa di raccordo tra il marciapiede e la sede stradale in via Tonale in corrispondenza di via Tolmino*

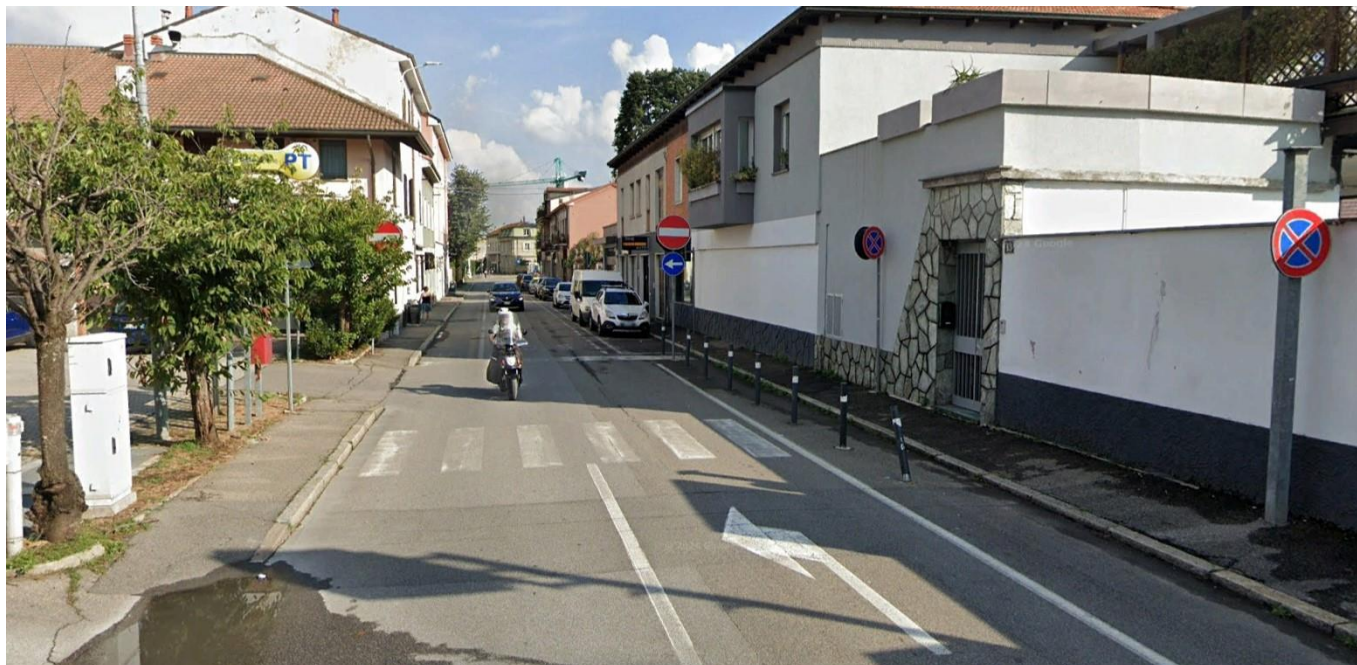
*Figura 12: Assenza di rampa di raccordo tra il marciapiede e la sede stradale in via Napoleone Bonaparte*

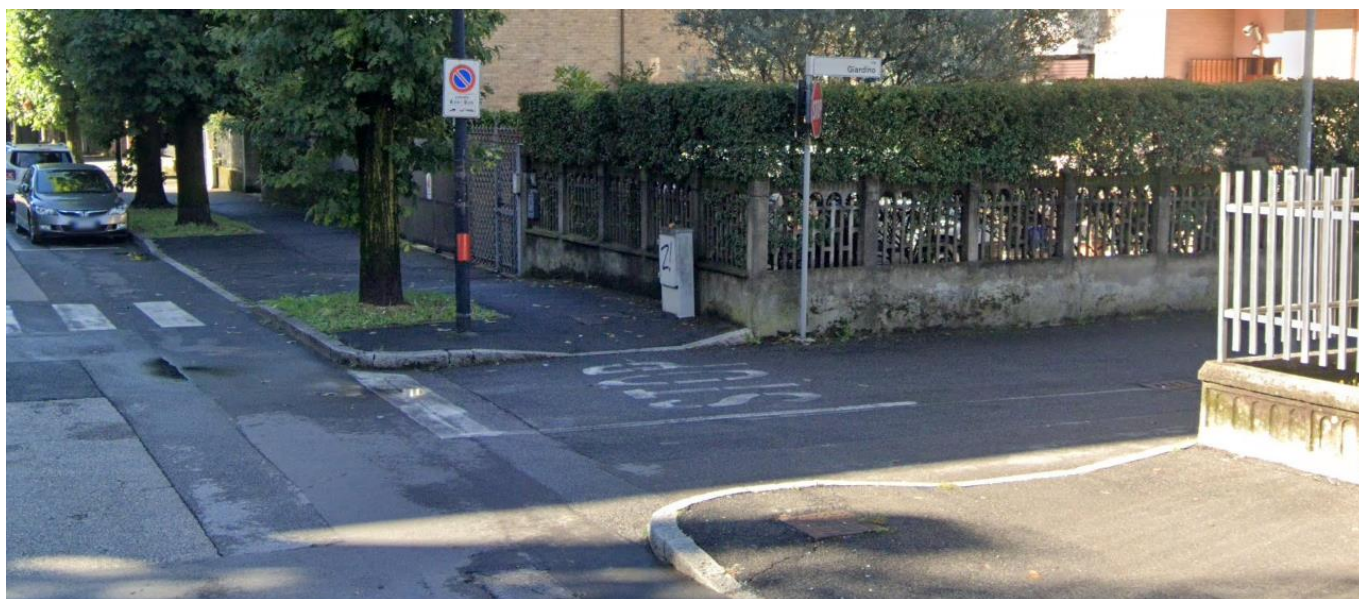
L'intersezione tra corso Milano e via Giardino presenta una criticità analoga. Come mostrato in *Figura 14*, il percorso pedonale risulta interrotto in corrispondenza delle rampe di raccordo tra il marciapiede e la sede stradale, dove è presente esclusivamente la segnaletica orizzontale di STOP per i veicoli. Tale configurazione non garantisce una chiara priorità ai pedoni e li espone al rischio di dover attraversare la carreggiata senza protezione né visibilità adeguata.

*Figura 14: Intersezione tra corso Milano e via Giardino*

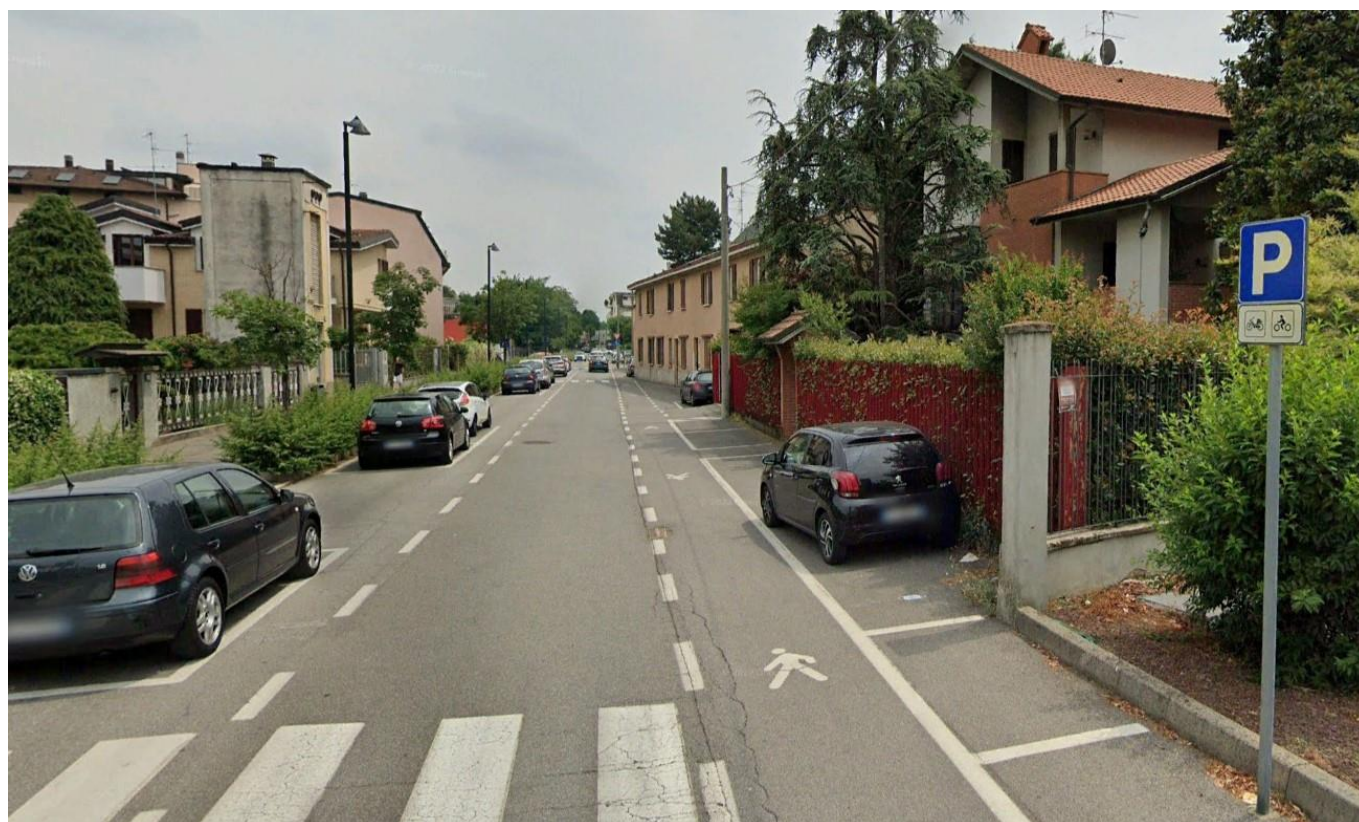
Un'ulteriore criticità che incide negativamente sulla continuità dei percorsi pedonali è rappresentata dalla presenza di stalli di sosta disegnati sui marciapiedi oppure più in generale in spazi che richiedono il transito veicolare di spazi dedicati alla pedonalità. Questa pratica, riscontrata ad esempio in via Bertacciola (*Figura 15*) e in via Comasinella (*Figura 16*), obbliga i pedoni a condividere lo spazio con i veicoli in sosta o in manovra, compromettendo sia la fruibilità che la sicurezza del percorso. La presenza di stalli sui marciapiedi genera infatti un duplice problema: da un lato riduce lo spazio utile destinato al cammino, rendendo difficile o impossibile il transito per persone con mobilità ridotta, carrozzine o passeggini; dall'altro annulla la funzione primaria del marciapiede come ambito protetto, costringendo i pedoni a percorsi tortuosi o a invadere la carreggiata stradale.

*Figura 15: Stalli di sosta raggiungibili transitando per un percorso pedonale in via Bertacciola tra via Comasinella e via Asiago*

In una prospettiva di riqualificazione della rete pedonale, tali situazioni dovranno essere superate mediante la riconfigurazione della sosta e il recupero integrale della sezione dei marciapiedi alla funzione pedonale, anche attraverso interventi di ridisegno dello spazio pubblico che favoriscano una più chiara separazione tra mobilità veicolare e mobilità dolce.

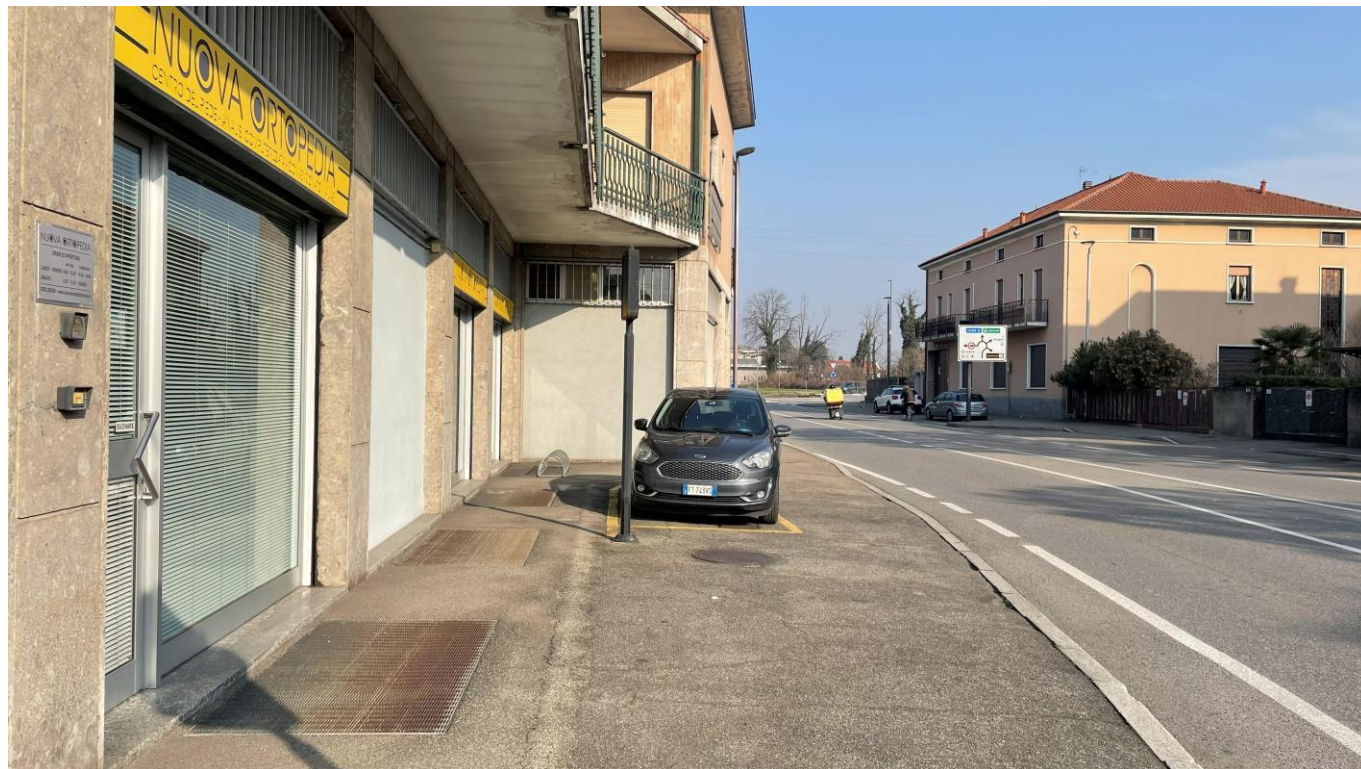
*Figura 16: Stallo di sosta localizzato su un marciapiede di via Comasinella*

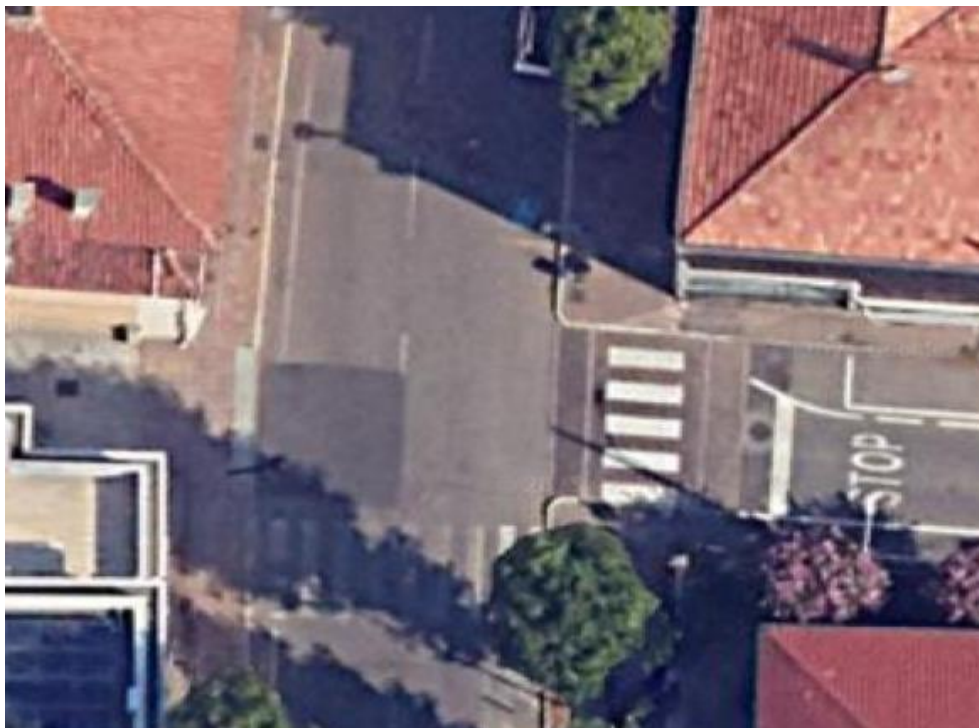
In altri casi, come in alcune intersezioni di corso Milano (*Figura 17*), pur essendo presenti gli attraversamenti pedonali, la loro collocazione oltre la linea di STOP o di DARE PRECEDENZA risulta non conforme al Codice della Strada. Tali configurazioni generano ambiguità nelle relazioni tra veicoli e pedoni con conseguenti rischi per la sicurezza. In altri casi, la collocazione della segnaletica risulta malposta e parzialmente assente come nel caso dell'intersezione tra via Comasinella e via Don Luigi Sturzo di *Figura 18*, in cui la dicitura STOP sulla pavimentazione e uno spazio minimo tra la linea d'arresto e l'attraversamento pedonale sono assenti.

*Figura 17: Intersezione tra corso Milano e via Mazzini*

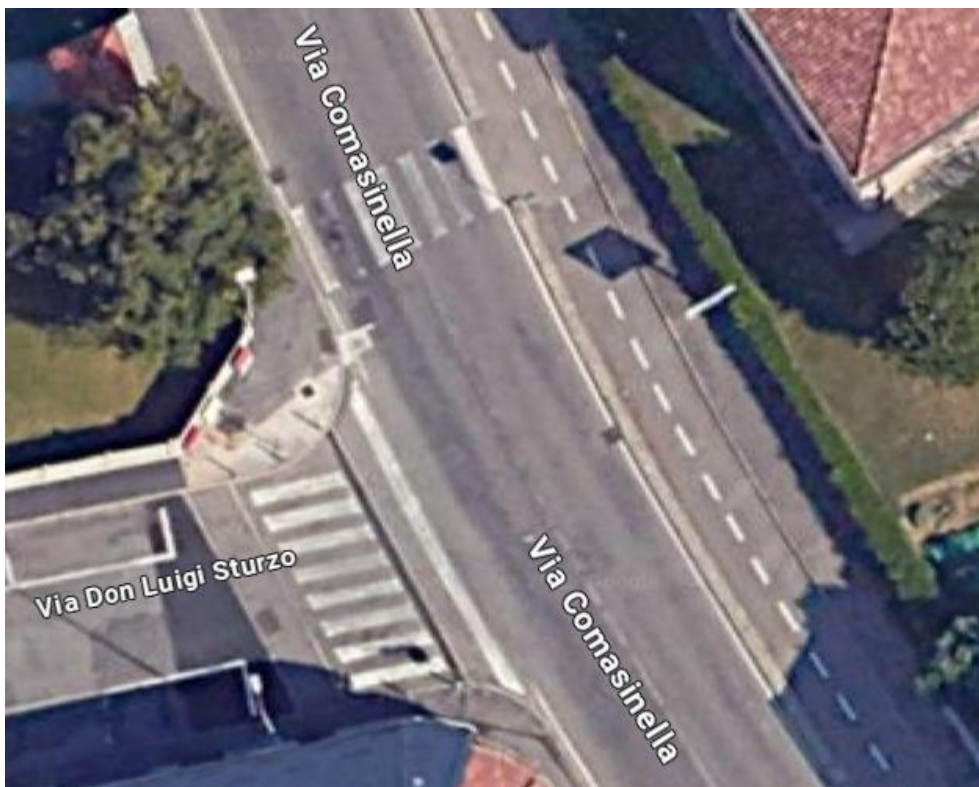
*Figura 18: Intersezione tra via Comasinella e via Don Luigi Sturzo*

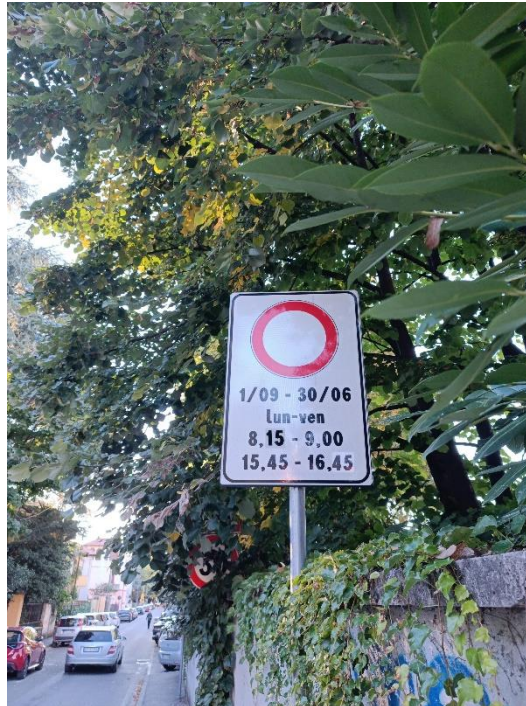
Nel PGTU, le strade scolastiche proposte riguardano le scuole Manzoni e Marangoni e comprendono le vie Leonardo da Vinci, Cantù, Parravicini e Zari (*Figura 20*) negli orari di entrata e uscita dalle scuole (*Figura 21*).

Figura 21: Periodo di validità delle strade scolastiche nei pressi delle scuole Manzoni e Marangoni

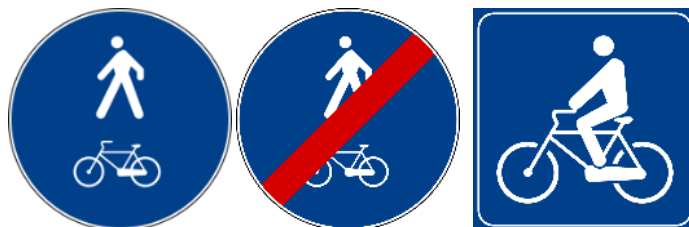
Figura 22: Segnaletica verticale di inizio percorso, di fine percorso e di attraversamento ciclabile

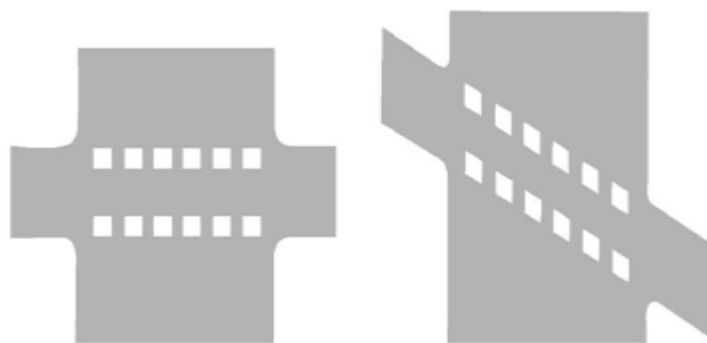
In corrispondenza delle intersezioni, la continuità dei percorsi ciclabili viene garantita da attraversamenti ciclabili, tracciati sulla carreggiata con due strisce bianche discontinue disposte trasversalmente o obliquamente, a seconda della geometria dell'incrocio (*Figura 25*). Su tali attraversamenti, è previsto il tracciamento del simbolo della bicicletta, orientato secondo la direzione di percorrenza dei veicoli (*Figura 26*), per segnalare visivamente la presenza e la priorità del traffico ciclabile.

*Figura 25: Delimitazione dell'attraversamento ciclabile*

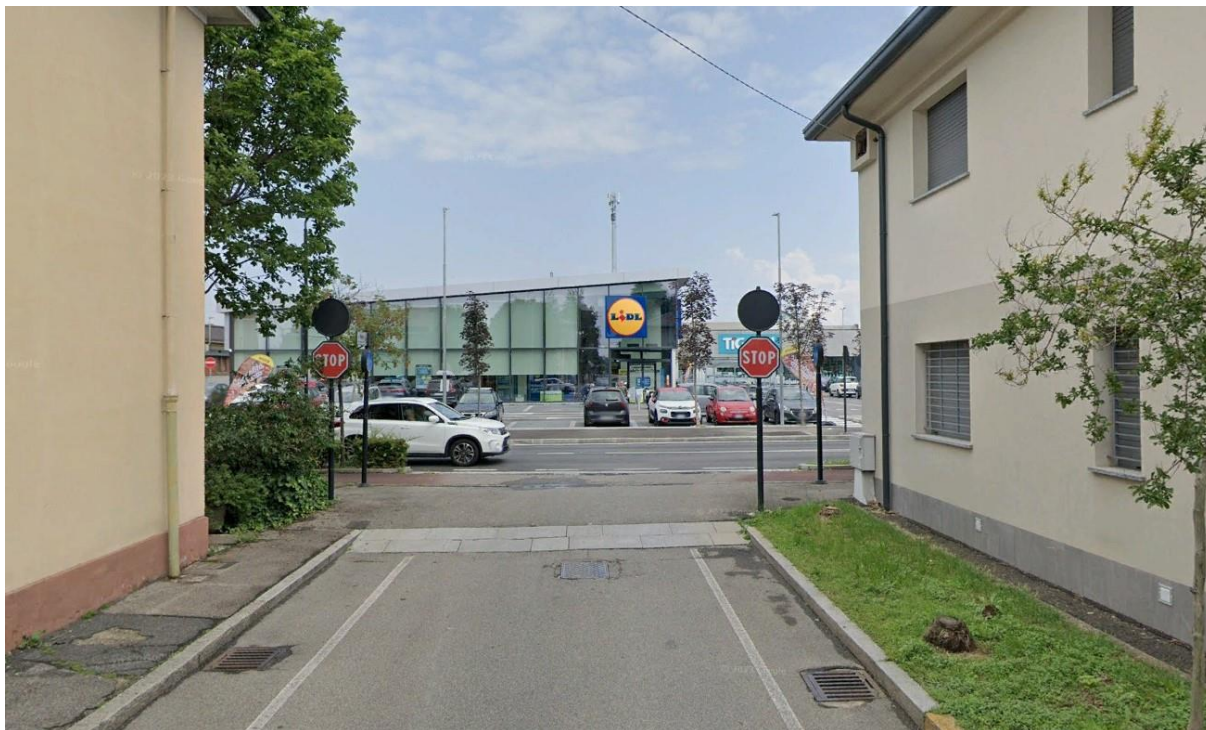
L'analisi dei flussi veicolari e dello stato delle intersezioni di Bovisio Masciago ha evidenziato una serie di criticità che incidono sia sulla sicurezza stradale sia sulla fluidità della circolazione. In particolare, emerge una diffusa carenza di segnaletica orizzontale e verticale, spesso assente o deteriorata al punto da compromettere la leggibilità delle regole di precedenza. Inoltre, la presenza di attraversamenti pedonali poco visibili, la mancanza di isole salvagente o di scivoli sui marciapiedi costituiscono un ulteriore fattore di rischio, soprattutto nelle intersezioni caratterizzate da elevata intensità di traffico.

*Figura 32: Intersezione tra via Podgora Desio e via Desio*

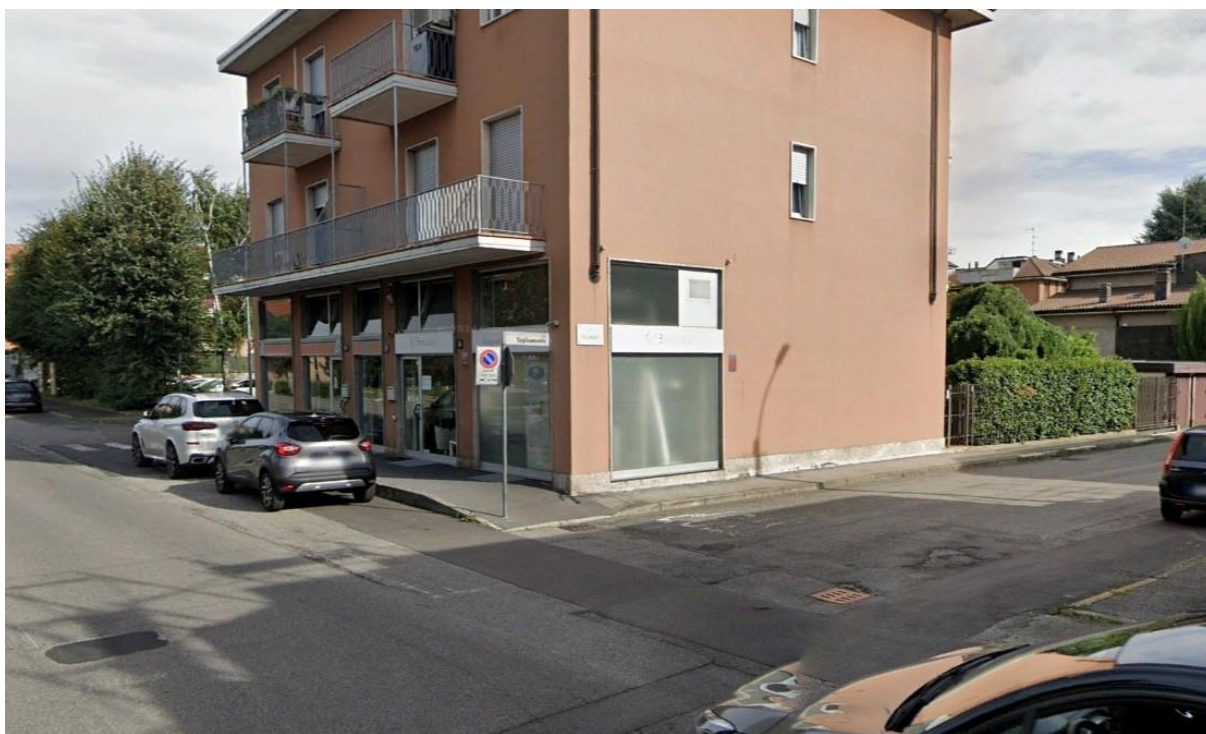
Situazioni analoghe si riscontrano in via Bertacciola, dove la segnaletica orizzontale di STOP risulta deteriorata in corrispondenza delle immissioni da via Borghi (*Figura 33*), via Col di Lana, via Tagliamento (*Figura 34*) e dalle due traverse anch'esse denominate via Bertacciola. In via Tagliamento, inoltre, la posizione della posizione di arresto risulta eccessivamente avanzata rispetto a via Bertacciola, oltrepassando lo spazio destinato alla sosta sul lato sud della carreggiata. Si rende pertanto necessario arretrare la linea di arresto per garantire maggiore ordine e sicurezza. Ulteriori criticità si rilevano per l'assenza della segnaletica orizzontale di STOP in via Togliatti, via De Gasperi e via Buonarroti.

*Figura 34: Intersezione tra via Bertacciola e via Tagliamento*

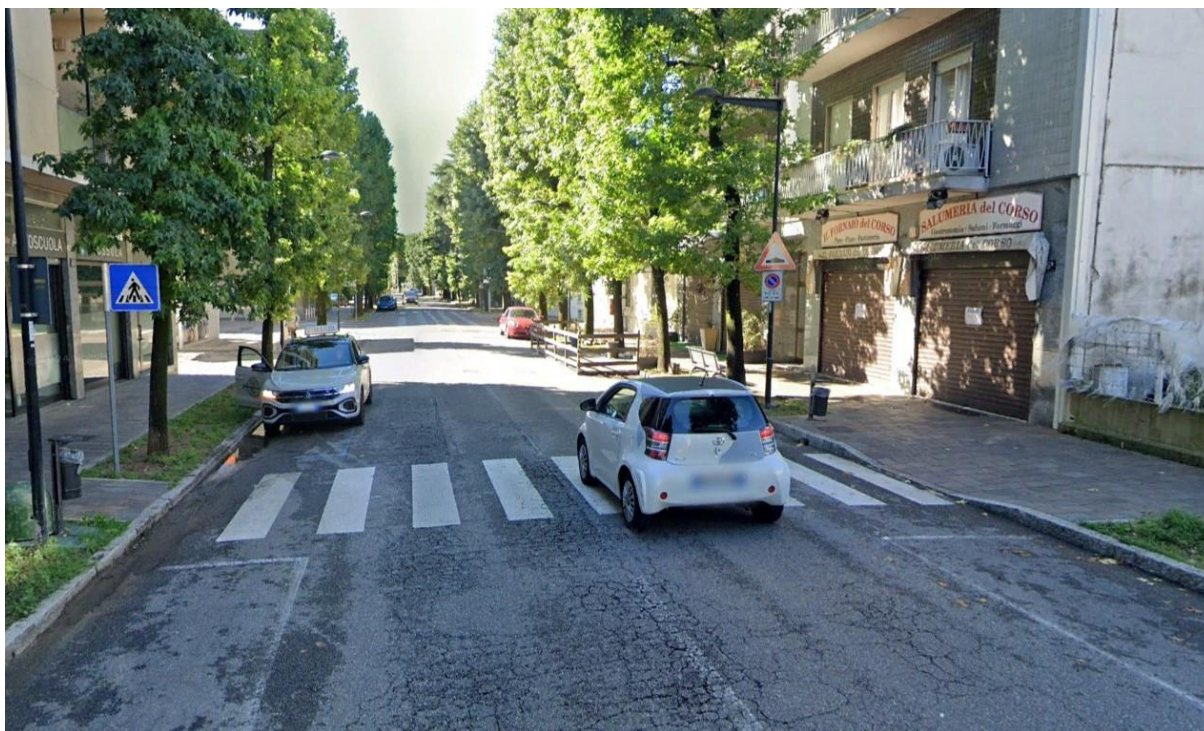
Anche corso Milano, uno degli assi principali di attraversamento del centro urbano, presenta gravi problemi di segnaletica. All'intersezione tra corso Milano, via Francioli e via Stelvio la segnaletica orizzontale di STOP e gli attraversamenti pedonali risultano pressoché assenti su tutti i bracci. All'intersezione con via Giardino, le linee di arresto sono collocate in maniera inadeguata, in corrispondenza delle rampe di raccordo tra marciapiede e

*Figura 35: Stalli di sosta in corso Milano*

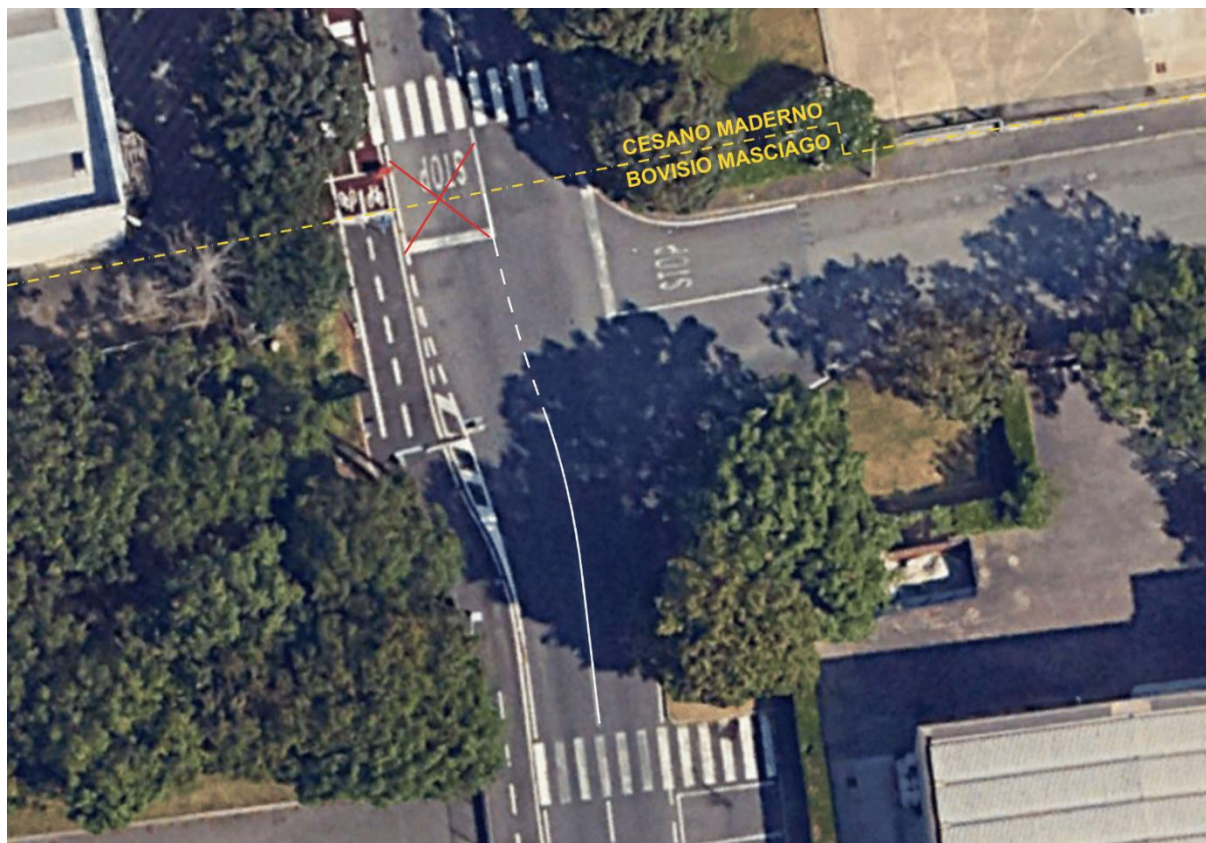
In via del Lavoro, al confine con Cesano Maderno, si segnala la presenza di uno STOP ridondante, che può essere eliminato (*Figura 37*). La semplificazione della segnaletica in questo punto contribuirebbe a ridurre incertezze e manovre inutili, garantendo un flusso veicolare più scorrevole.

Figura 37: Eliminazione STOP in via del Lavoro

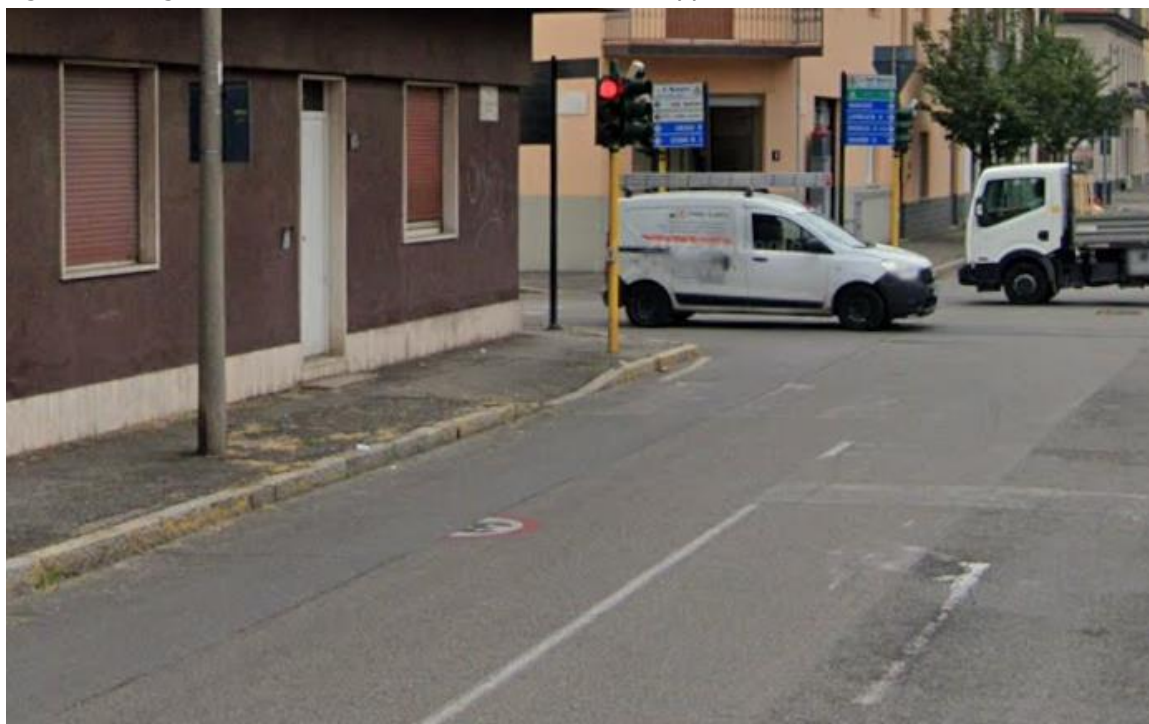
*Figura 39: Segnaletica orizzontale di Zona 30 in via Schiapparelli*

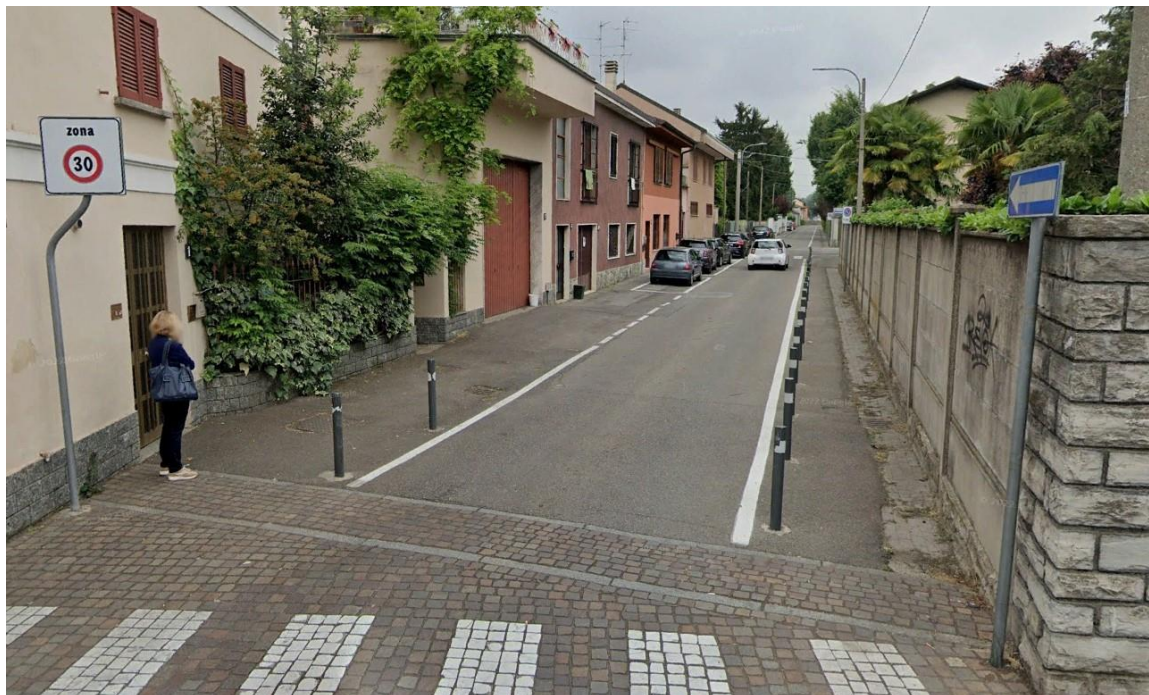
*Figura 41: Assenza di segnaletica orizzontale di Zona 30 in via Parini*

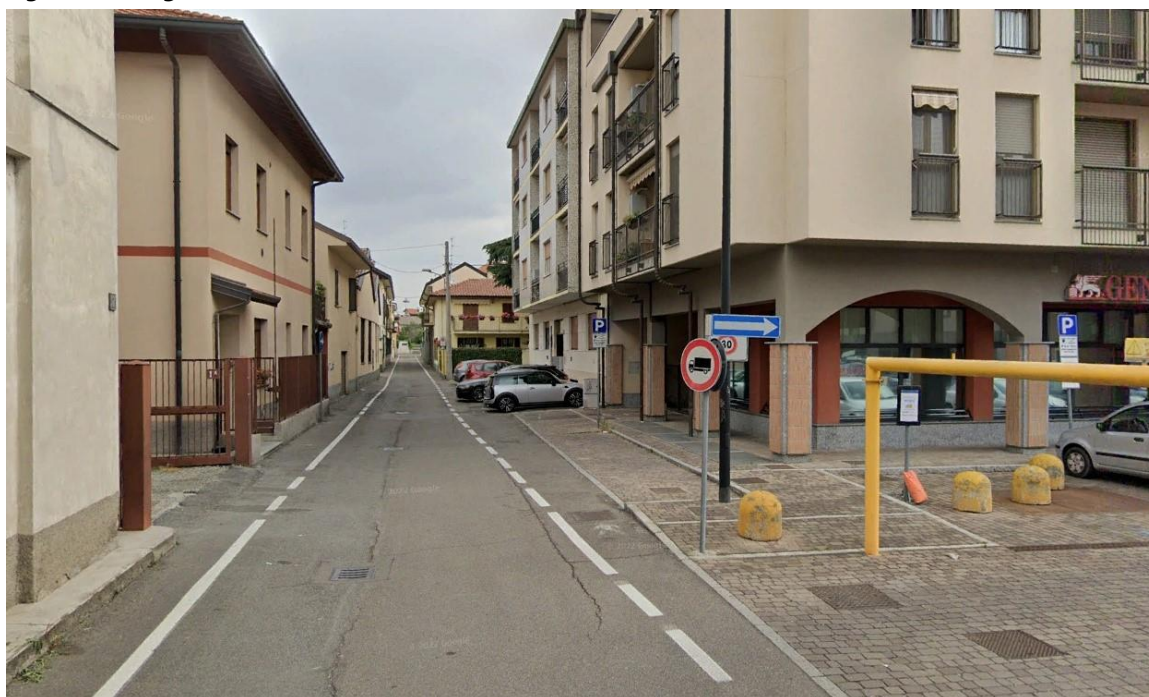
*Figura 42: Segnaletica di Zona 30 in via Carducci*

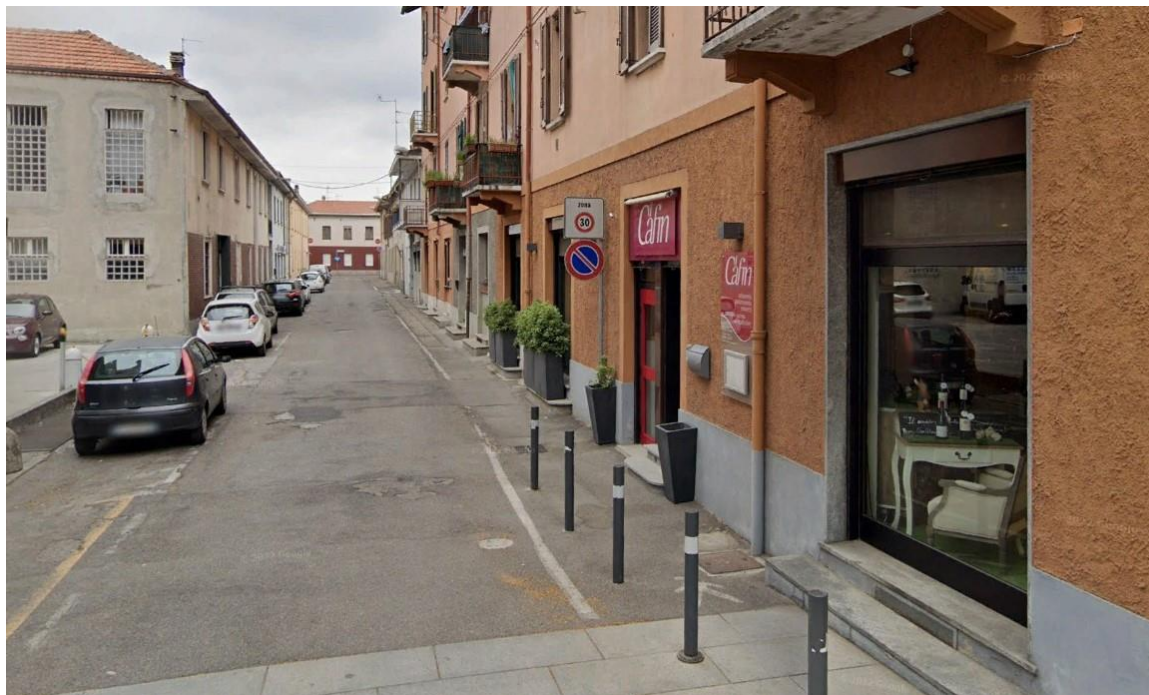
*Figura 43: Assenza di segnaletica orizzontale di Zona 30 in via XX Settembre*
