# Piano Generale del Traffico Urbano Comune di Bovisio Masciago (MB)

## PGTU – Relazione di Piano – Rev.06 Febbraio 2026

| Nome progetto | Redazione del Piano Urbano della Mobilità Sostenibile, aggiornamento del Piano Generale del Traffico Urbano e procedura di VAS del Comune di Bovisio Masciago | |

| Documento | Piano Generale del Traffico Urbano del Comune di Bovisio Masciago – Relazione di Piano |

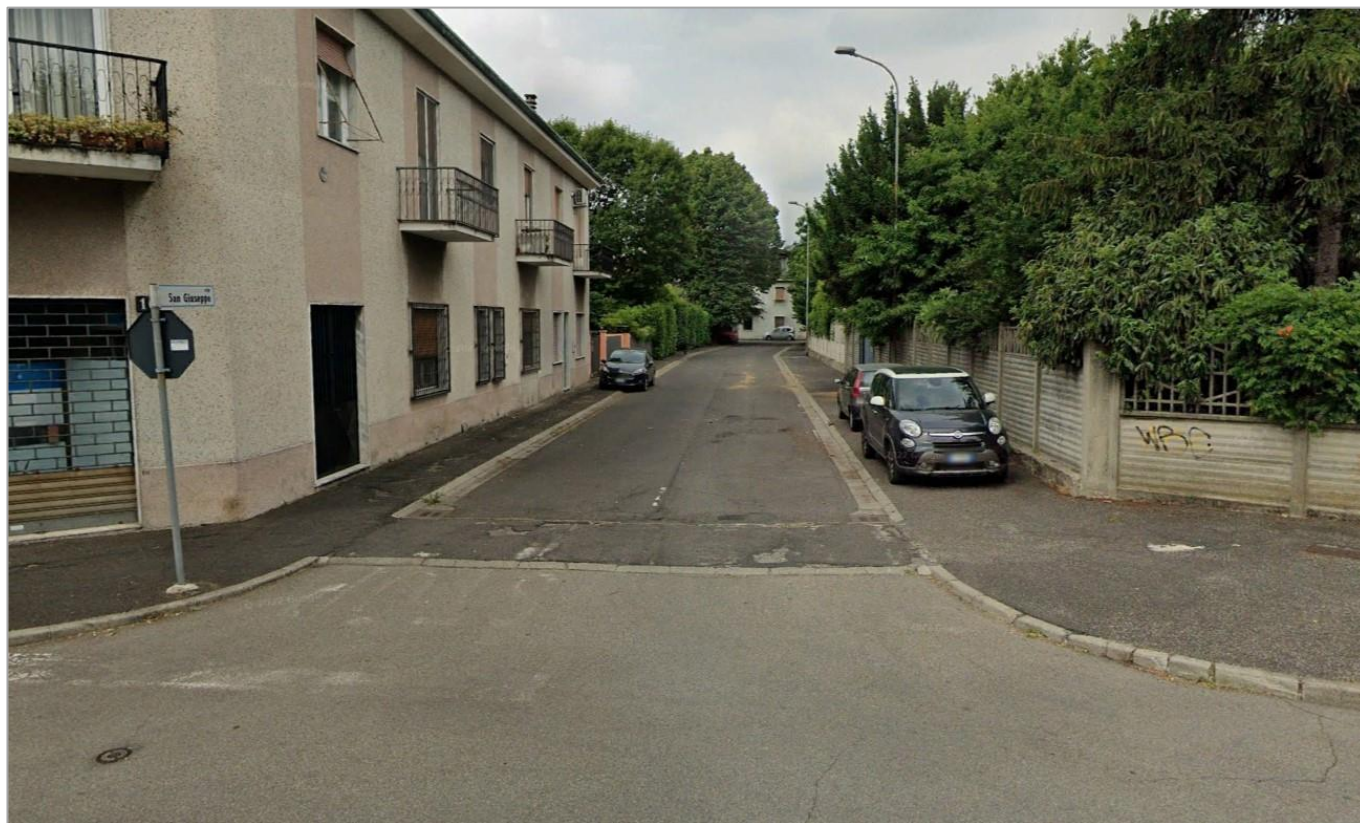
*Figura 44: Sosta in via S. Giuseppe*

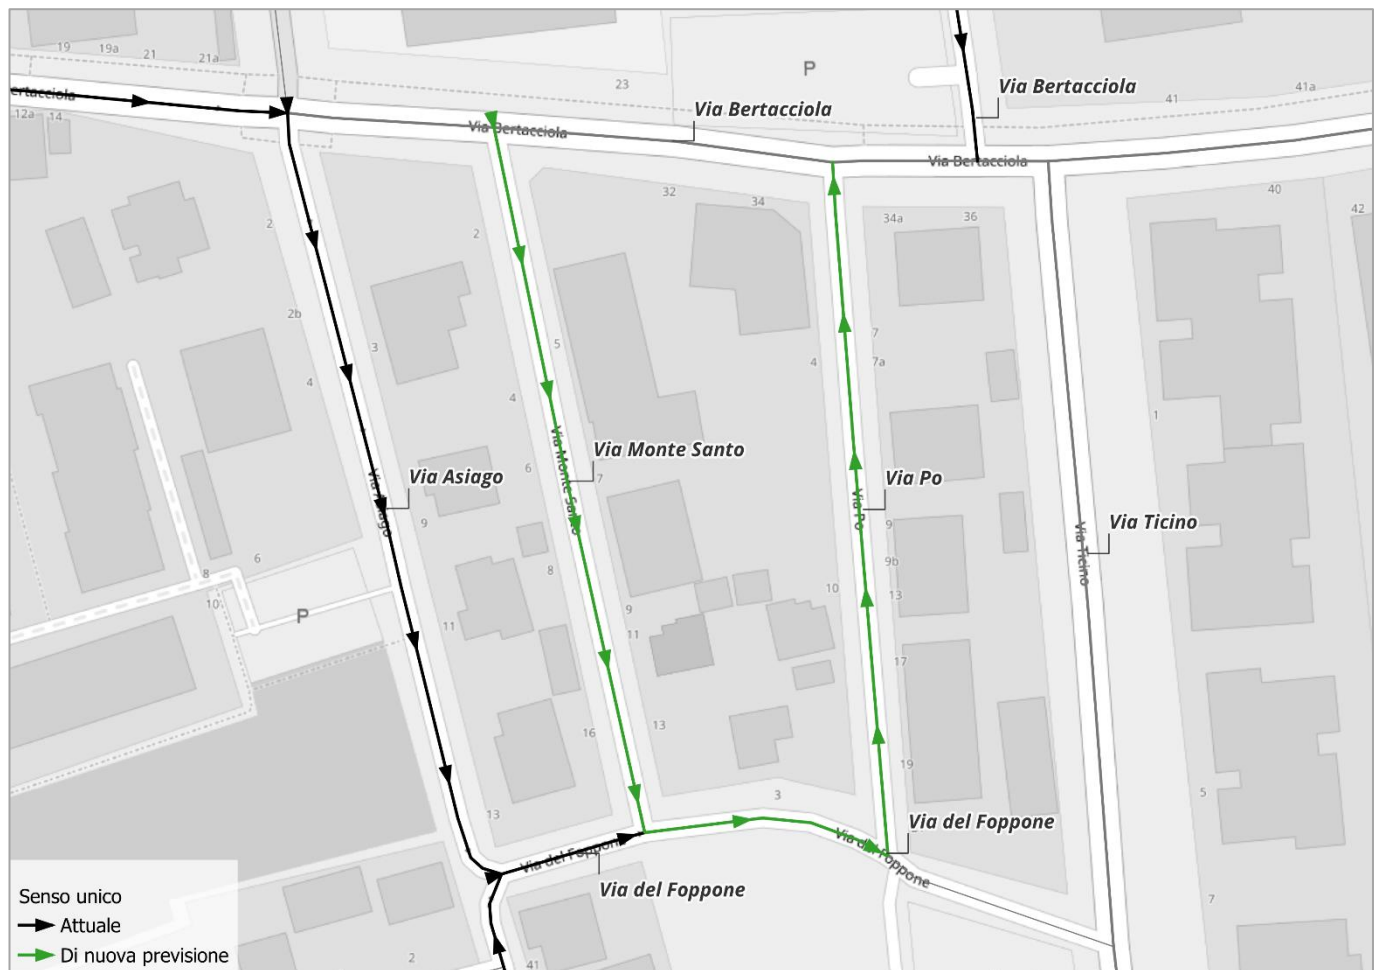
*Figura 45: Sensi unici nella zona di via Monte Santo e di via Po*

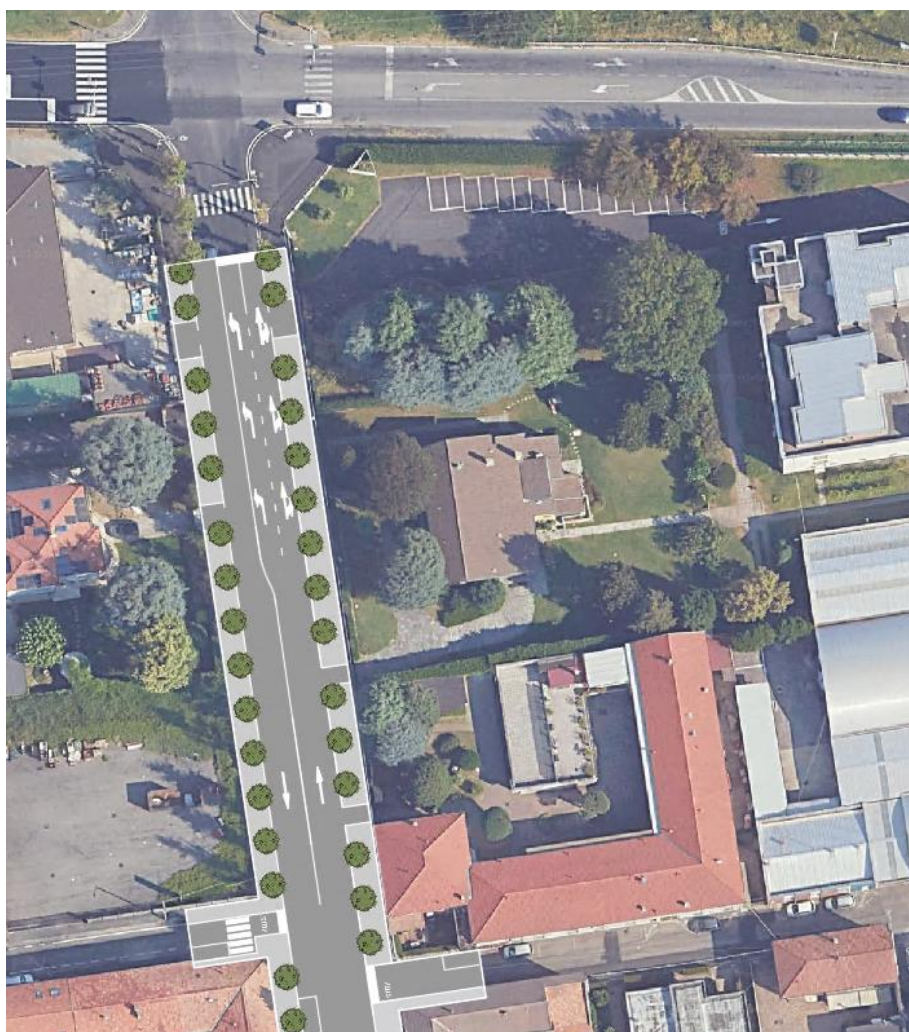
*Figura 46: Corso Italia – tratto da via Col di Tenda a via Monte Grappa*

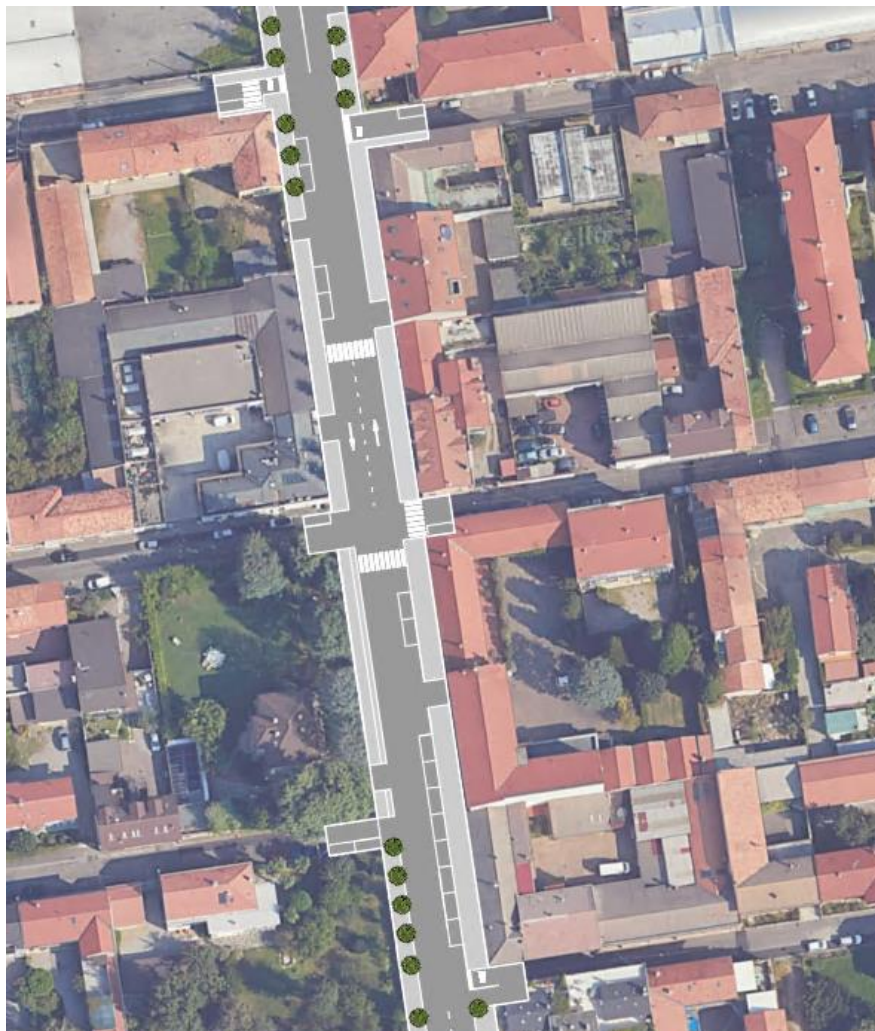
*Figura 47: Corso Italia – tratto da via Monte Grappa a via Trento Trieste*

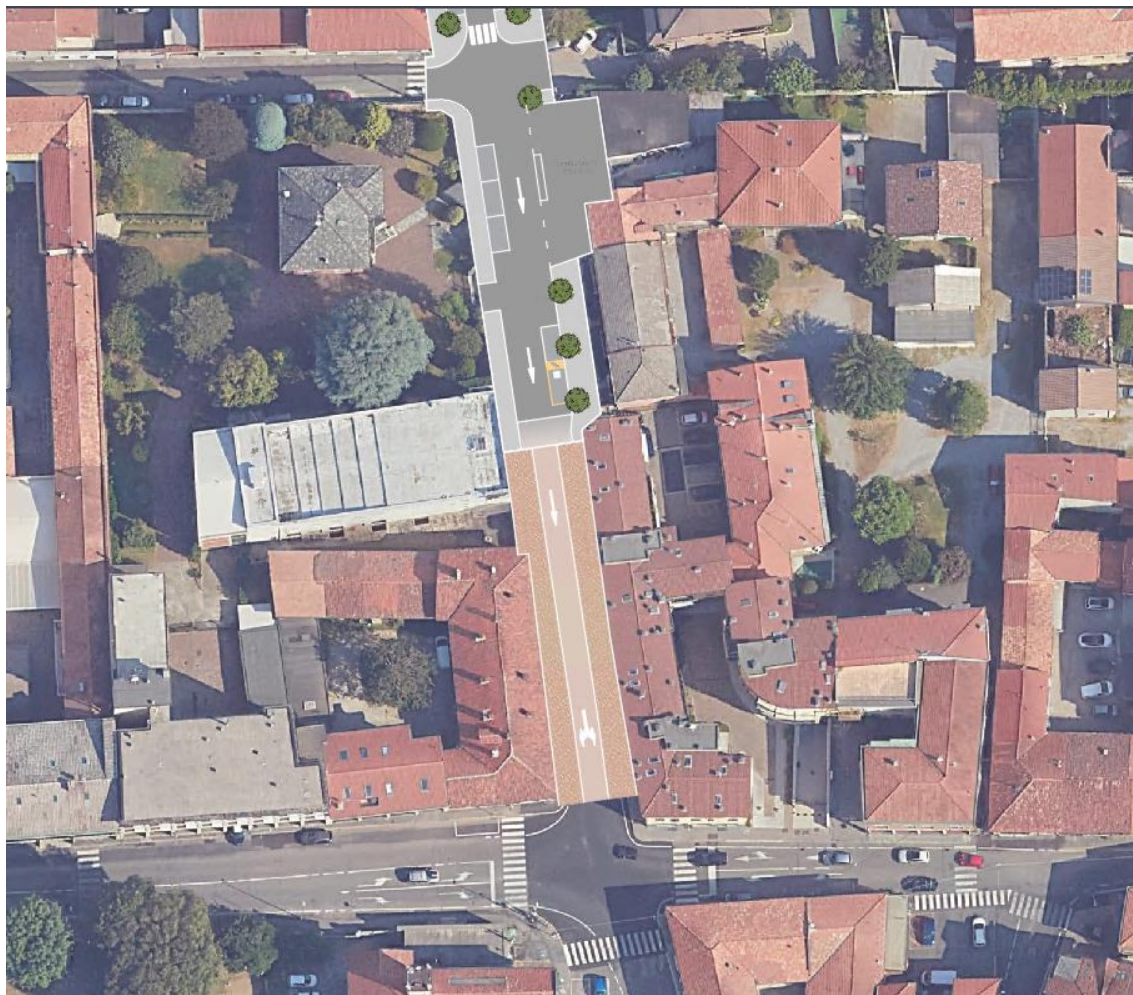
*Figura 49: Corso Italia – tratto da via Fiume a via Roma*

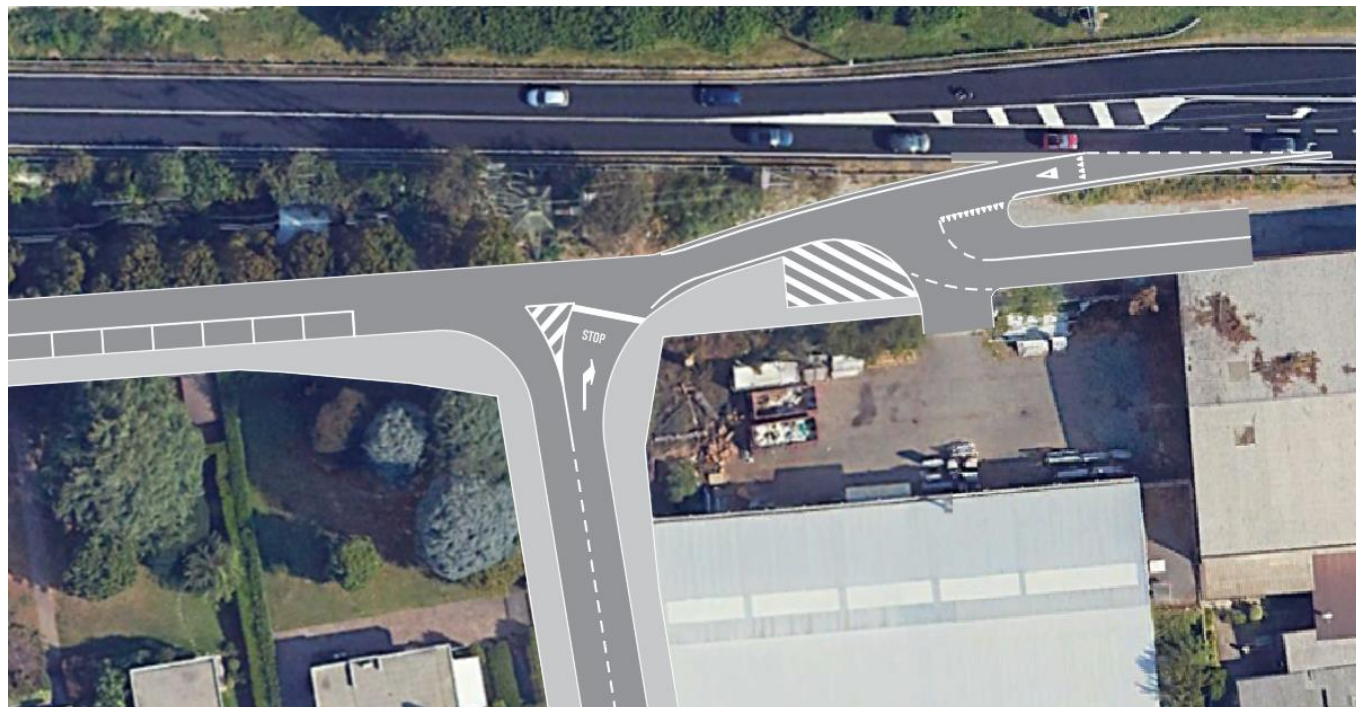
*Figura 51: Collegamento proposto tra via Vivaldi e la rotatoria di via Col di Tenda*

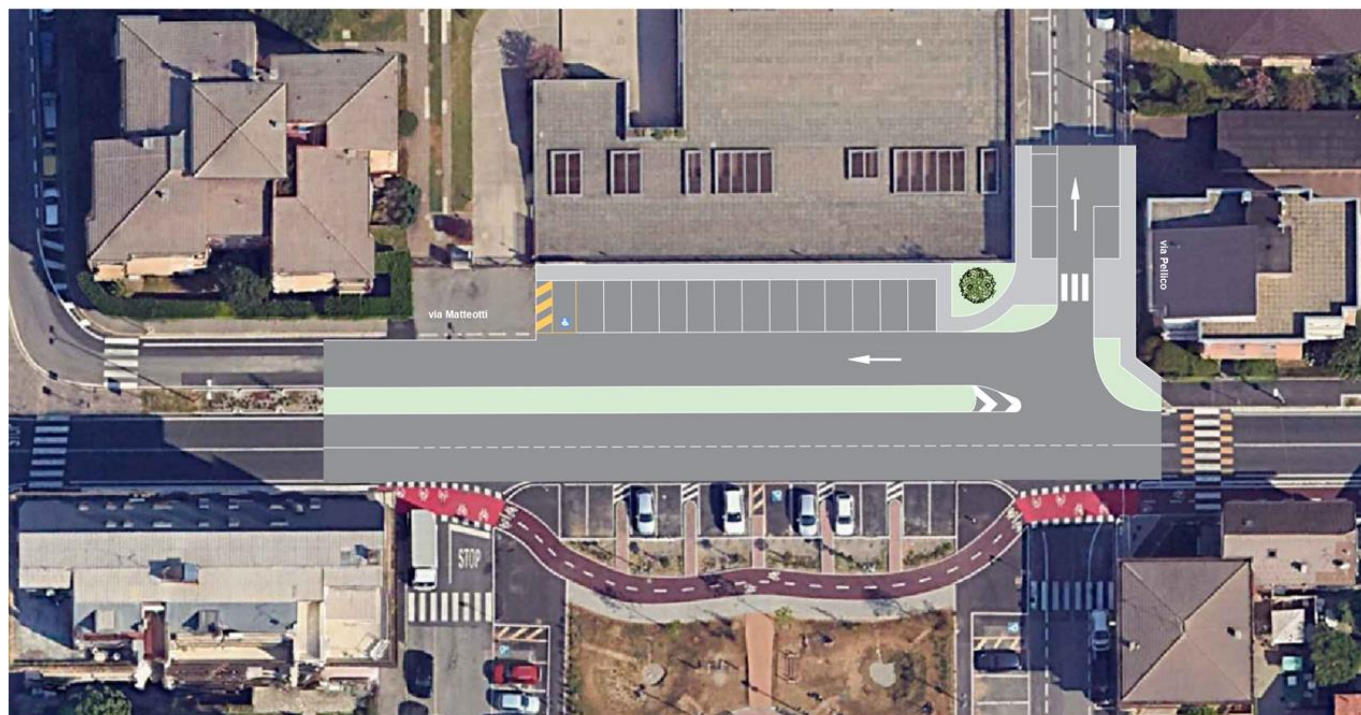
In relazione alla riduzione della congestione in via Matteotti, si propone l'inversione del senso di marcia di via Pellico, come mostrato nella *Figura 52*, che evidenzia la nuova configurazione viabilistica.

*Figura 52: Proposta di inversione del senso di marcia in via Pellico*
